- › Wissen schafft Fortschritt®
- » **Schlieren an Polyamid-Spritzgussteilen: Untersuchungen zur Herkunft**
- › Technische Mitteilung 20140624

Die GWP erhielt vom Kunden zwei Distanzrollen aus PA 66, bei denen Schlieren an der Oberfläche zu erkennen sind.

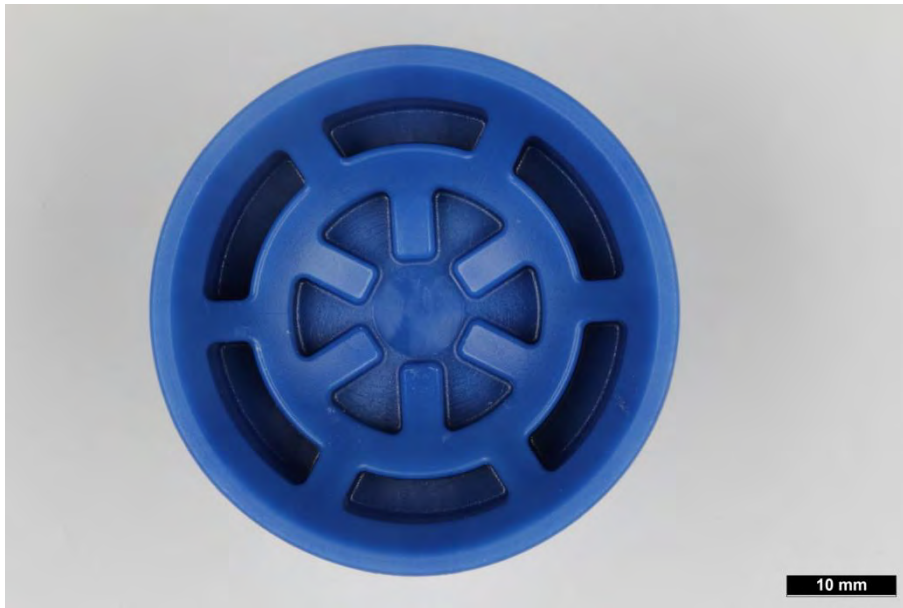
Bild 1 Übersicht Distanzrolle blau

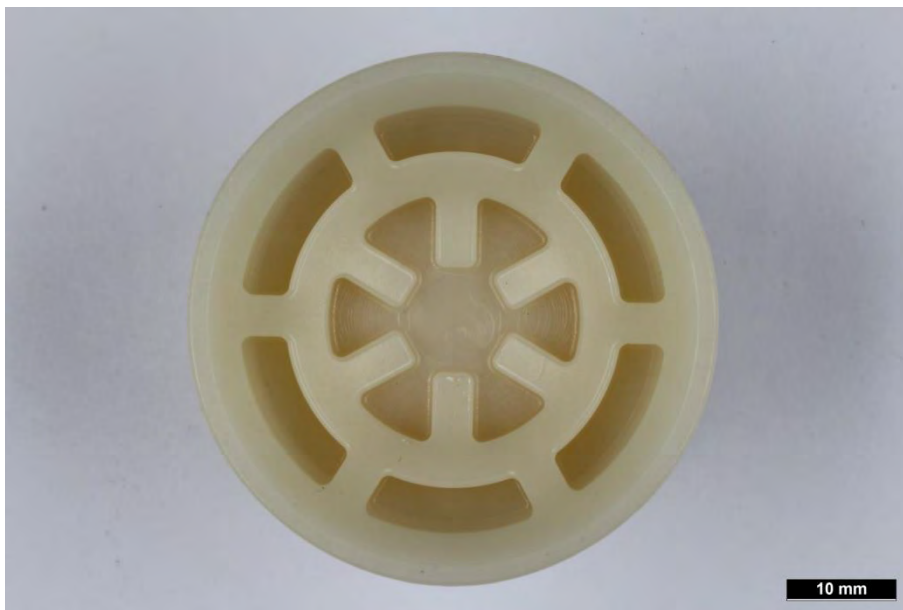
Bild 2 Übersicht Distanzrolle naturfarben

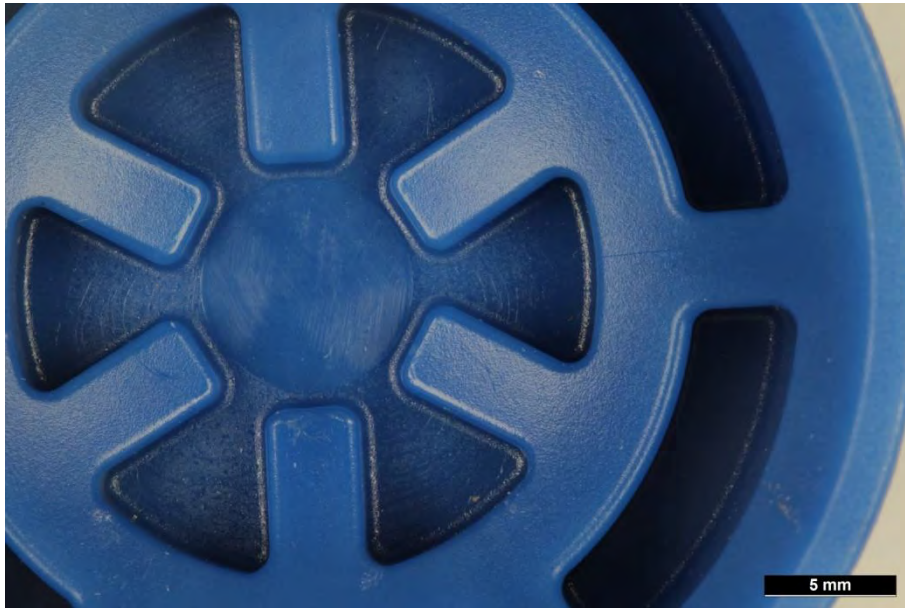
- Die im vorliegenden Fall entstandenen sehr kleinen Blasen rühren ebenfalls von der Inhomogenität der Masse her. Während des Aufschmelzens der Granulatkörner konnte die Luft, die entweder zwischen den Körnern eingeschlossen wurde, oder im Korn selbst enthalten war, nicht mehr den Massezylinder verlassen. Auch während des Spritzvorganges konnte die eingeschlossene Luft nicht an der Werkzeugtrennung bzw. Entlüftung entweichen.

- Die Entlüftung des Werkzeuges kann ggf. an den Rippen verbessert werden.
- Die Geometrie der Teile bedingt relativ starke Masseanhäufungen sowie viele Bindenähte, vorrangig im Rippenbereich. Diese beiden Effekte erzeugen viele potentielle Lufteinschlüsse.

Bild 3 Detail Distanzrolle blau mit Schliere an Rippe unten

- Zur Reduzierung dieses Effektes sollte die Dosierzeit möglichst lange sein, ggf. kann mit einer Verschlussdüse die Zeit noch weiter verlängert werden.

- Zur Verbesserung der Wanddickenverhältnisse und Vergrößerung der Kugelanlageflächen ist evtl. denkbar, die Bauteile zweiteilig auszuführen und anschließend zusammen zu schweißen. Damit könnte bei mittiger Anspritzung jegliche Bindenaht vermieden werden. Als Schweißverfahren kommen Ultraschallschweißen, Rotationsreibschweißen oder Heizelementschweißen, evtl. auch Laserschweißen in Frage.

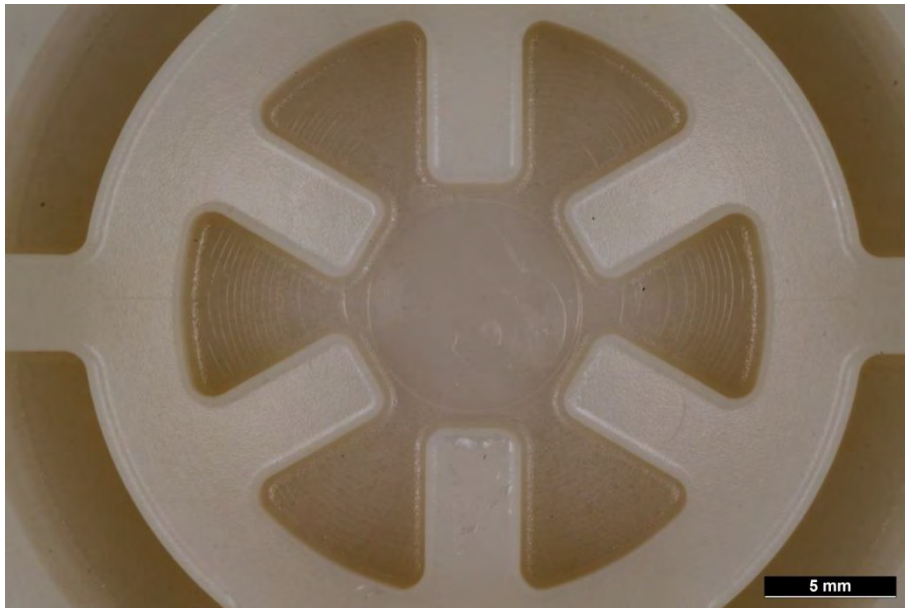
Bild 4 Detail Distanzrolle naturfarben mit Schliere an Rippe unten

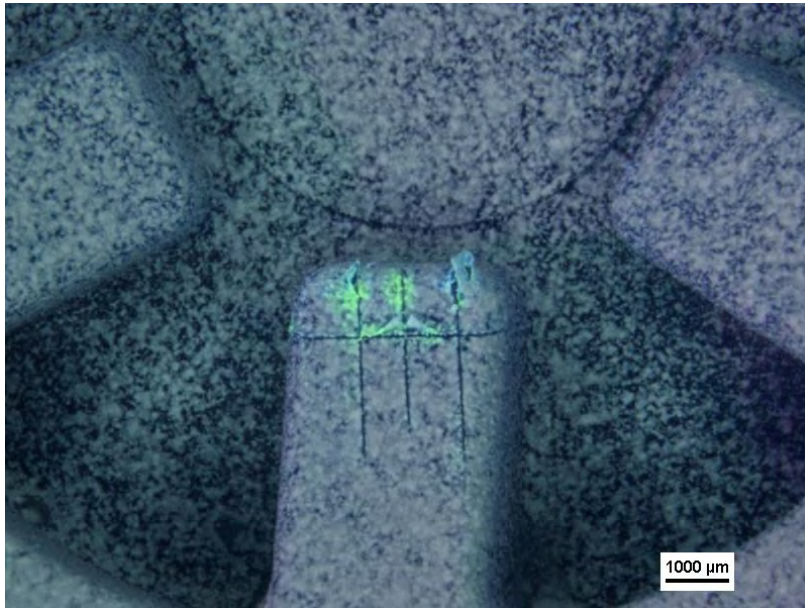
Das Farbeindringmittel konnte vom Schnitt ausgehend seitlich in den Bereich der Schlieren eindringen. Das bedeutet, dass die Schliere nicht kompakt ist, sondern einen Hohlraum darstellt, der nach außen hin optisch heller erscheint.

Bild 5 Distanzrolle blau, Detail Rippe nach Farbeindringprüfung

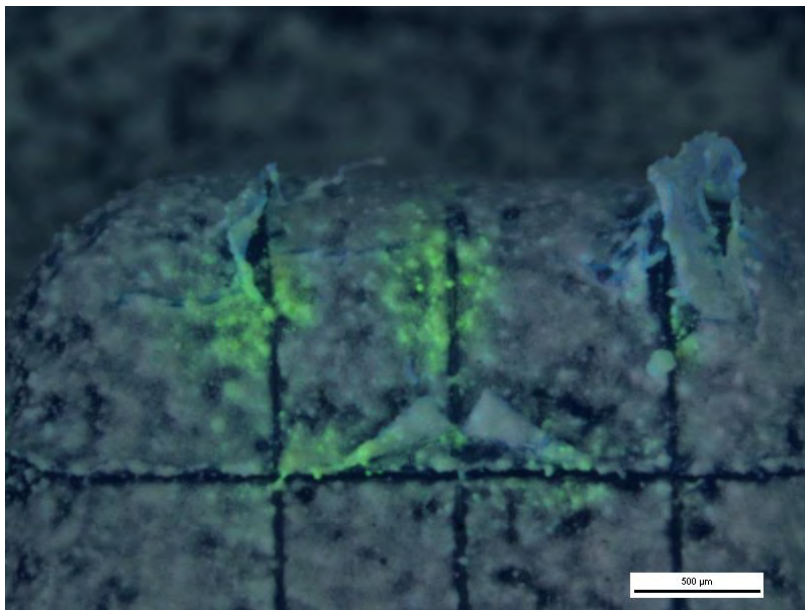
Bild 6 Distanzrolle blau, Detail Rippe nach Farbeindringprüfung
Vergrößerung aus Bild 5

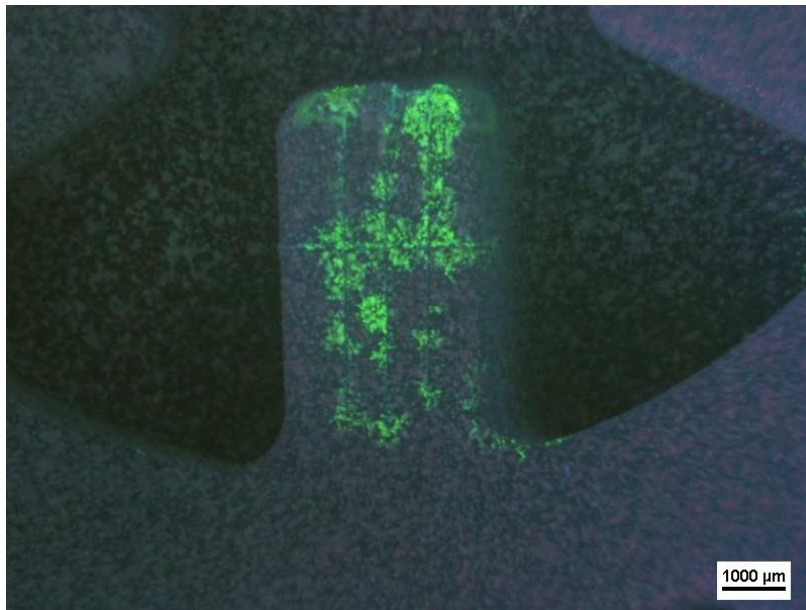
Bild 7 Distanzrolle naturfarben, Detail Rippe nach Farbeindringprüfung

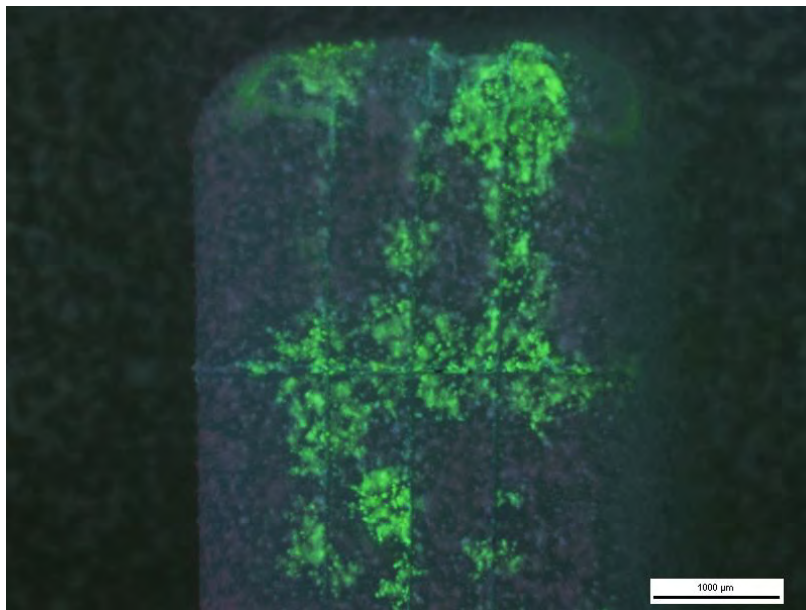
Bild 8 Distanzrolle naturfarben, Detail Rippe nach Farbeindringprüfung
Vergrößerung aus Bild 7
