10892 PVN 0667: Korrosion an einer Aluminiumkühlplatte

Demo Bericht Korrosion

Korrosion an einer Aluminiumkühlplatte: Werkstoffwahl und Abhilfemaßnahmen

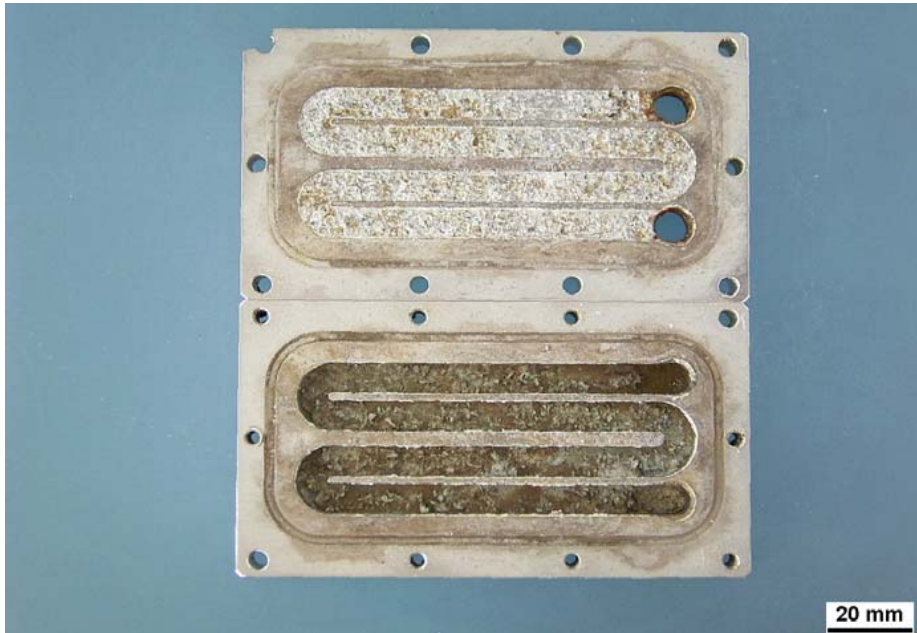
Bild 1: Proben Anlieferungszustand

Die Kühlplatte ist im Kühlkanal korrodiert, die voluminösen Korrosionsprodukte mindern den Querschnitt des Kanals. Das Kühlwasser wird in einem offenen Kreislauf mit Mischinstallation geführt, d. h. das Kühlwasser durchströmt auch andere Komponenten der Anlage, die aus unterschiedlichen Werkstoffen bestehen: Kunststoffe, weitere Aluminiumlegierungen, kupfergelöteten Stahlkomponenten, Kupferdichtungen, Messinge und Bronzen. Die Zusammensetzung der Aluminiumlegierung, aus der die beiden Kühlplattenhälften gefertigt worden sind, ist unbekannt.

Probe 1: Aluminiumkühlplatte

Probe 2: Deckel mit Ein- und Auslassbohrung

Starke Belegung mit Korrosionsprodukten

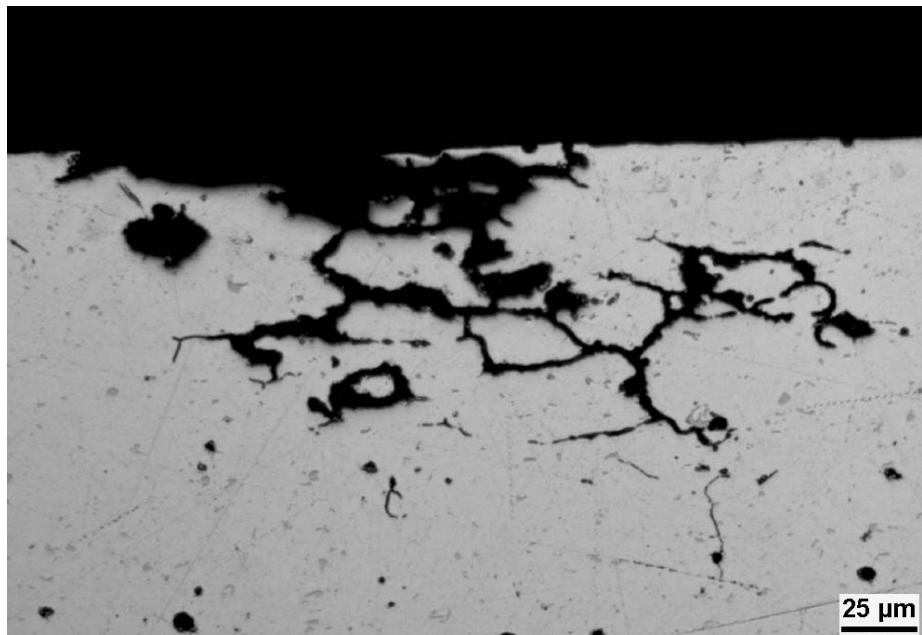
Bild 2: Probe 1

Nach Entfernen der Korrosionsprodukte wurde eine metallografischer Querschliff durch den Boden an einer Stelle des Kühlkanals durchgeführt (Bild 2). Im Schlibbild ist ein Angriff durch Lochfraß zu erkennen. Eine selektive Korrosion schreitet bevorzugt an den Korngrenzen fort.

Querschliff

Lochfraß überlagert mit interkristalliner Korrosion

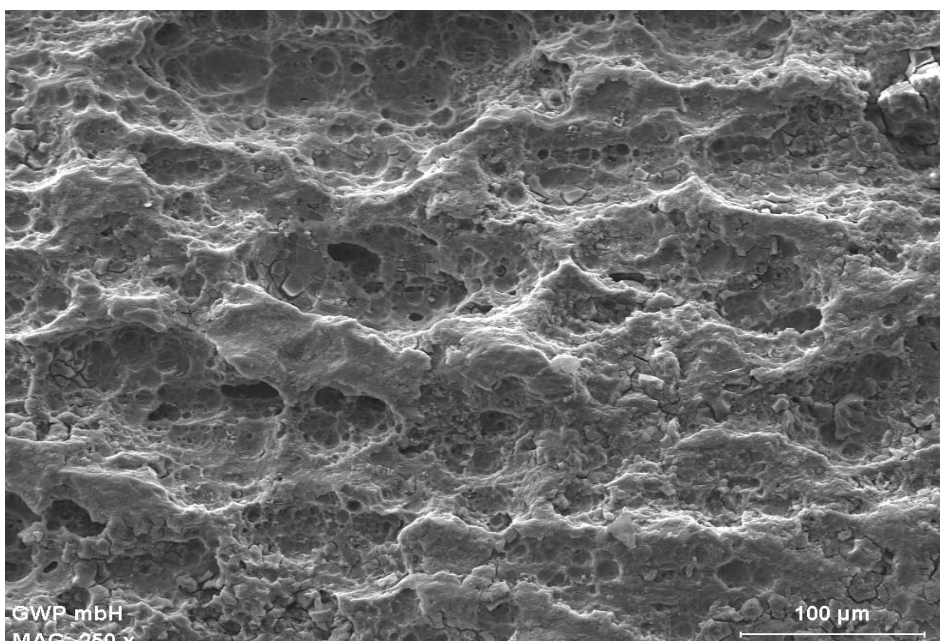
Bild 3: Probe 1

Eine Aufnahme des von den Korrosionsprodukten gereinigten Kühlkanals zeigt eine stark durch Loch- und Muldenfraß geschädigte Oberfläche (Bild 3).

Oberfläche nach Entfernen der Korrosionsprodukte

Starker Loch- und Muldenfraß.

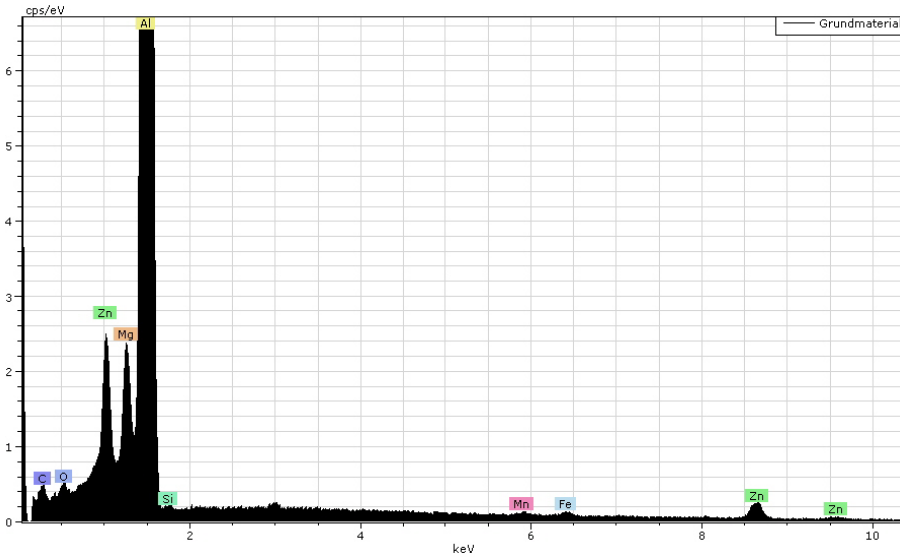
Bild 4: Probe 2, Deckel

Die beiden Kühlplatten sind aus einer Legierung auf der Basis AlZnMg gefertigt. Die Nebenelemente Fe, Mn und Si sind typische Begleiter dieser Legierungen.

Integrale EDX-Analyse des Grundwerkstoffs an geschliffener und gereinigter Oberfläche

AlZnMg-Legierung, kupferfrei

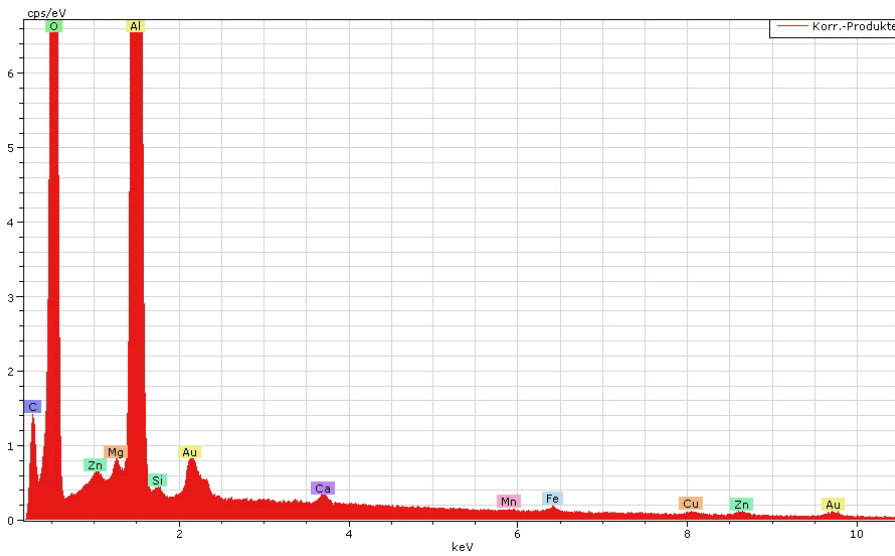
Bild 5: Probe 2, Deckel

Die Korrosionsprodukte setzten sich überwiegend aus den Legierungsbestandteilen zusammen. Die Auswertung als Oxide ist chemisch nicht exakt und soll nur die Größenordnung veranschaulichen, in der die Salze vorliegen, da sich als Korrosionsprodukte auch Hydroxide (z. B. AlOOH, Böhmit) und Carbonate bilden (C-Signal im EDX-Spektrum).

Integrale EDX-Analyse der Korrosionsprodukte

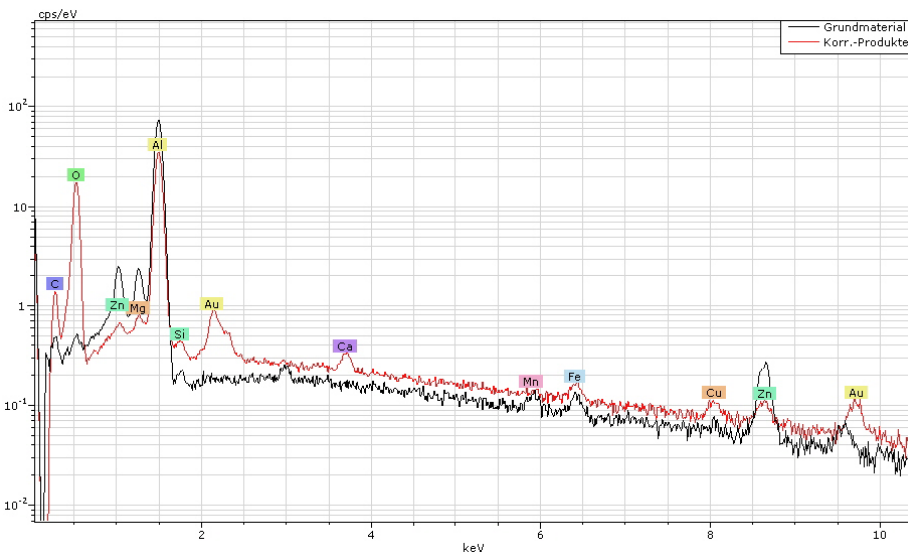
Bild 6: Spektrenvergleich

Daneben lassen sich deutliche Kupferspuren in den Korrosionsprodukten nachweisen, die nicht aus der Legierung stammen, sondern über die Mischinstallation eingetragen worden sind (s. Spektrenvergleich Bild 6).

Ähnlich wie Chlorid im Kühlwasser wirken Kupferionen, die durch Mischinstallation ins Kühlwasser gelangen. Bereits 0,1 ppm Kupferionen im Wasser reichen aus, um an Aluminium Lochkorrosion hervorzurufen [2]. Kupfer als edleres Element zementiert auf der Aluminiumoberfläche aus und wird in dem sich bildenden Korrosionselement zur Kathode, die Erscheinungsform ist Lochkorrosion. Die in den Korrosionsprodukten nachgewiesenen Kupfersalze untermauern die Theorie der Korrosionselementbildung durch Zementation von Kupfer aus dem Kühlwasser.

Grundwerkstoff (schwarz) vs. Korrosionsprodukte (rot)

Der Schwermetallanteil bei Mischinstallation gegenüber dem Aluminium sollte auf eine Minimum beschränkt bleiben. Die Verwendung von Kupfer im gleichen Kreislauf wird nicht empfohlen, Armaturen aus Kupfer-Zink-Legierungen, die schnell Deckschichten bilden sind oft problemlos anwendbar.
