- Wissen schafft Fortschritt<sup>®</sup>
- » Korrosionsschaden an Bierlagertanks
- > Technische Mitteilung 20100625

Max Diedering Leitung Labor-Service Senior-Experte für Metallographie & Fraktographie max.diedering@gwp.eu

# 1. Zusammenfassung

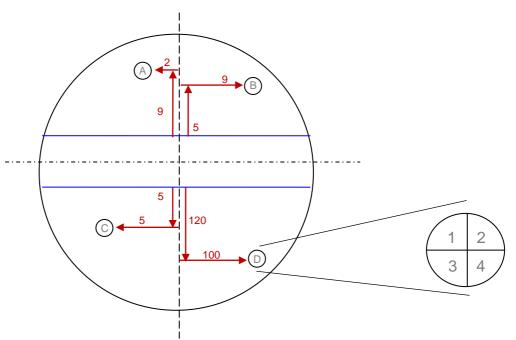
Abbildung 1: Querschnitt des Bauteils mit Probenahmestellen. Bauteil, Innenansicht: Probenentnahmestellen mit Maßangabe in cm. Die Rundproben haben einen Durchmesser von 8 cm und wurden so getrennt, dass sich pro Probe vier 90° Segmente mit der Bezeichnung 1-4 ergaben.

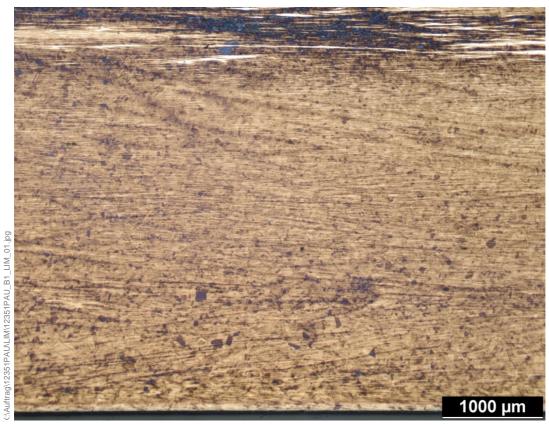
<u>Bild 1</u>: LIM-Aufnahme
Probe 1 (B1), Außenseite
Übersicht, geätztes Gefüge, neutrale Faser mit starker Seigerung im oberen
Bildrand

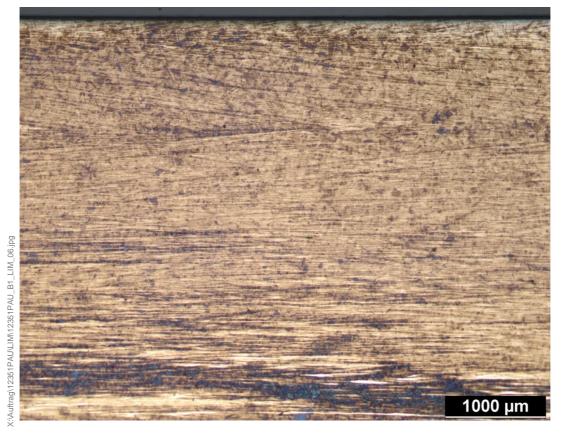
Bild 2: LIM-Aufnahme

Probe 1 (B1), Innenseite

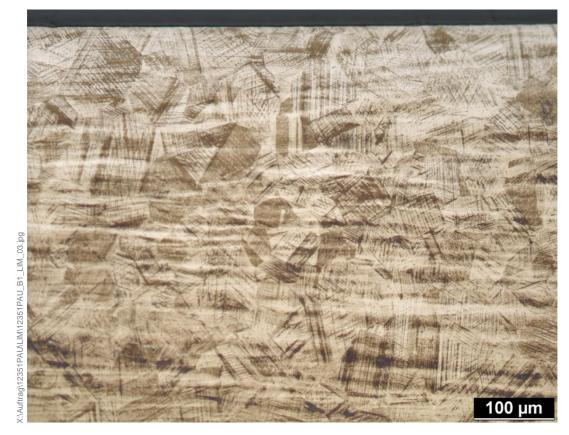
**Bild 3: LIM-Aufnahme** Probe 1 (B1), Außenseite Austenitisches Gefüge mit vielen Gleitlinien die die Verformung anzeigen.

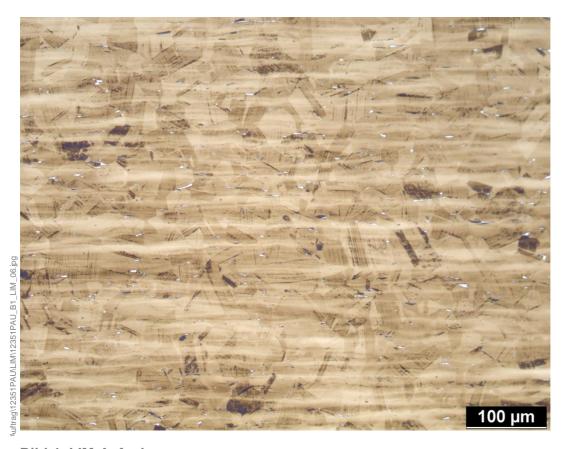
Bild 4: LIM-Aufnahme Probe 1 (B1) Probenmitte

Übersicht über das austenitische Grundgefüge mit einzelnen Deltaferritinseln (weiß gefärbt)

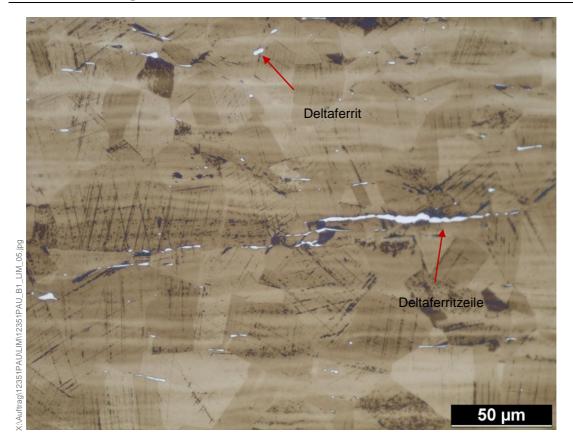
<u>Bild 5</u>: LIM-Aufnahme Probe 1 (B1), Probenmitte Austenitisches Grundgefüge mit wenig Verformung, zeilig angeordneter Deltaferrit (weiße Phase)

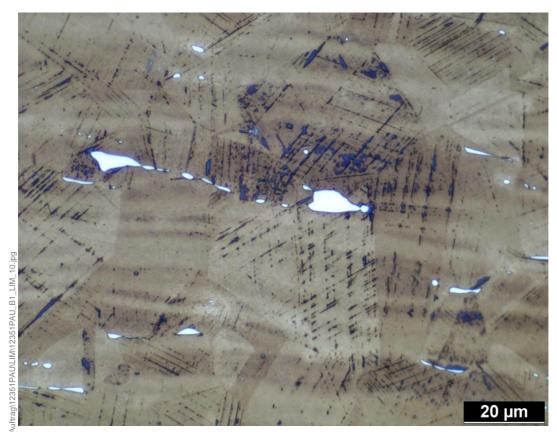
<u>Bild 6</u>: LIM-Aufnahme Probe 1 (B1), Probenmitte Austenitisches Grundgefüge mit wenig Verformung, zeilig angeordneter Deltaferrit (weiße Phase)

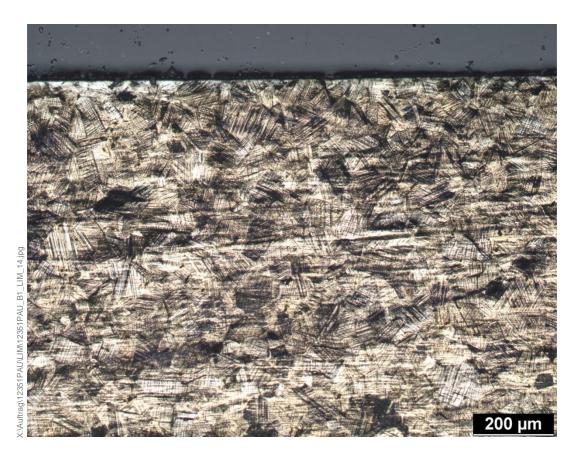
**Bild 7: LIM-Aufnahme** Probe 1 (B1), Außenseite Austenitisches Gefüge mit Gleitlinien

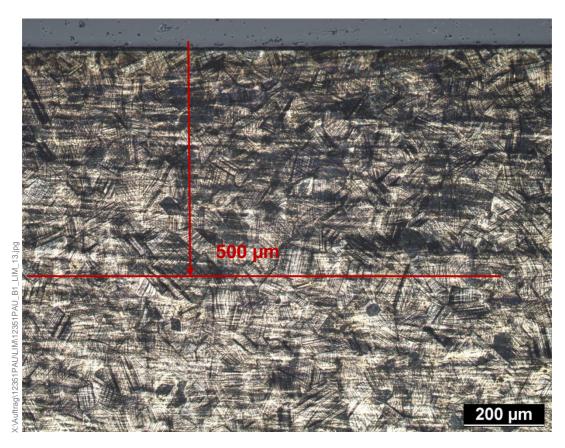
**Bild 8: LIM-Aufnahme** Probe 1 (B1), Innenseite Starke Konzentration von Verformungsmartensit bis zu einer Tiefe von 500 μm

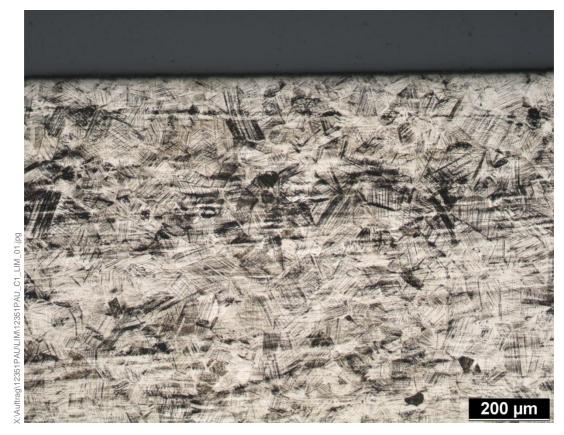
Bild 9: LIM-Aufnahme Probe 1 (C1), Außenseite Gefüge enthält geringen Anteil von Verformungsmartensit auf der Außenseite

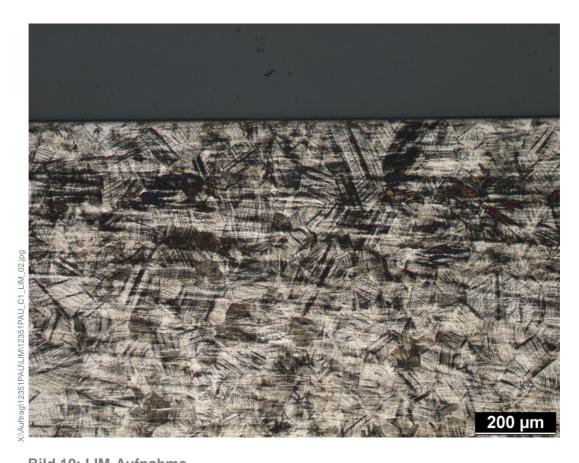
Bild 10: LIM-Aufnahme Probe 1 (C1), Innenseite Austenitisches Grundgefüge mit hohem Anteil von Verformungsmartensit auf der Tankinnenseite

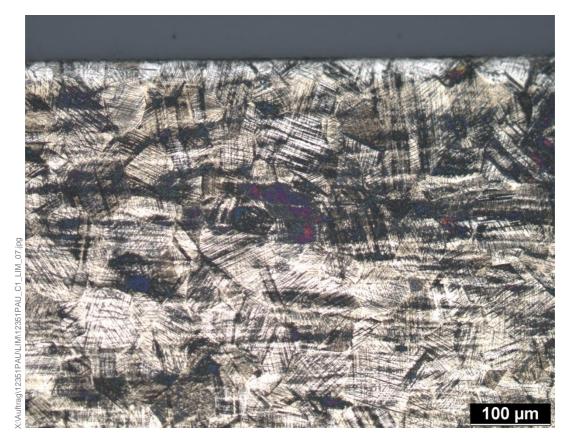
Bild 11: LIM-Aufnahme Probe 1 (C1), Innenseite Verformungsmartensitverteilung im Bereich der Innenseite

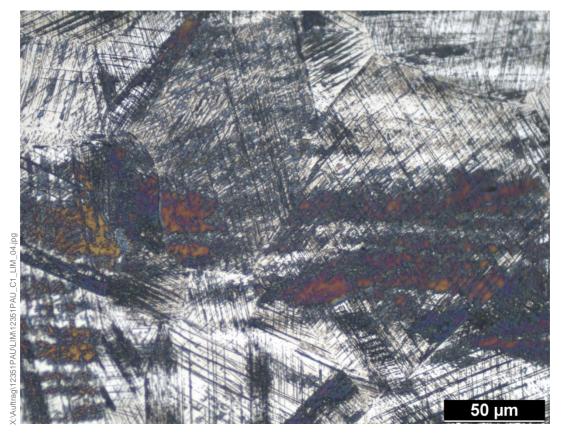
Bild 12: LIM-Aufnahme Probe 1 (C1), Innenseite Verformungsmartensit im Detail
