- › Wissen schafft Fortschritt®
- » **Eigenspannungsmessung an gebrochener Getriebewelle**
- › Technische Mitteilung 20171206

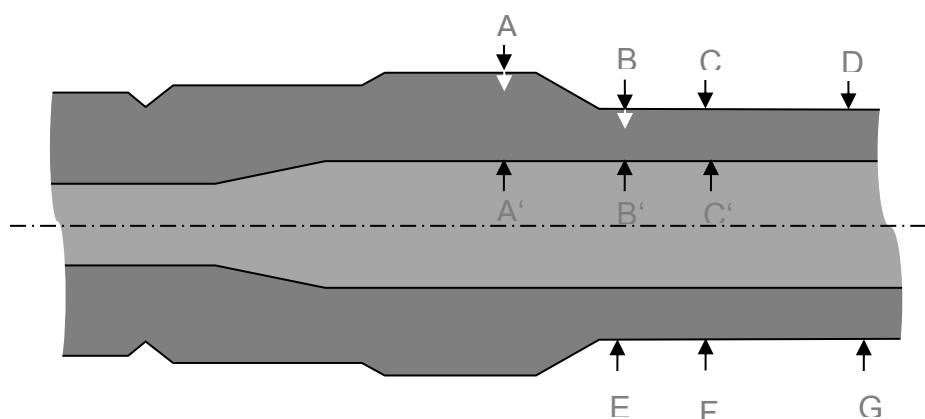
An folgenden Positionen wurden die Spannungszustände in axialer sowie in Umfangsrichtung bestimmt.

Position	Eigenspannung in MPa	
Aussen	Umfang	Axial
A	-466	-538
B	-370	-325
C	-116	-169
D	-135	-156
E	-288	-252
F	-190	-168
G	-70	-129
H	-25	-69
Innen	Umfang	Axial
A'	-50	266
B'	3	380
C'	84	170

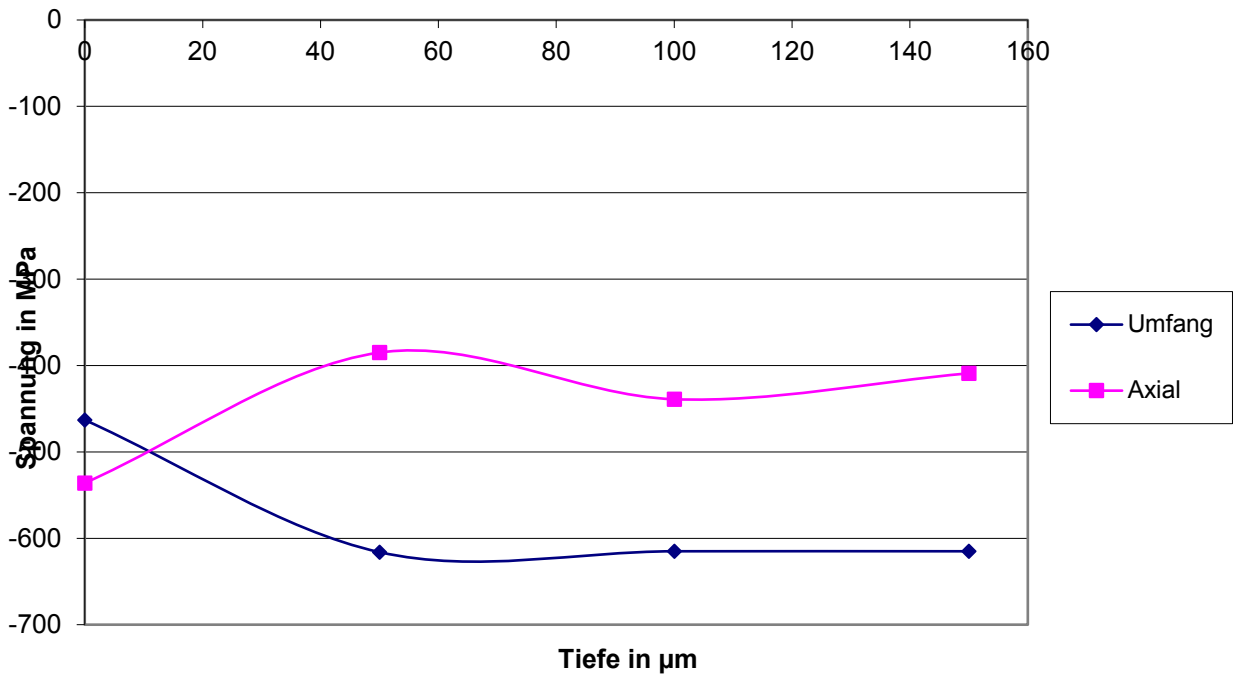
Eigenspannung Position A

Abstand in μm	Position A		Position B	
	Radial	Axial	Radial	Axial
0	-463	-536	-369	-321
50	-616	-385	-380	-112
100	-615	-439	-342	-87
150	-615	-409	-357	-70

Die Messungen haben ergeben, dass im begutachteten Bereich auf der Wellenaußenseite Druckeigenspannungen vorliegen. Im Bereich des Querschnittübergangs (randgehärteter Bereich) sind die Spannungswerte an einigen Stellen mit ca. -300 bis -600 MPa am höchsten. Ca. 3 cm neben dem Querschnittübergang betragen die Spannungen hingegen nur noch ca. – 130 MPa. Auf der Rohrinenseite konnten Zugeigenspannungen von bis zu 380 MPa nachgewiesen werden. Zugeigenspannungen an der Oberfläche begünstigen die Bildung von Ermüdungsrissen. Wir empfehlen eine Metallographische Untersuchung zur Bewertung der Randhärtezone.
