# ES BLEIBT MEHR ALS ASCHE

## Untersuchung zu Faseremission und -dünnung beim Brand von CFK

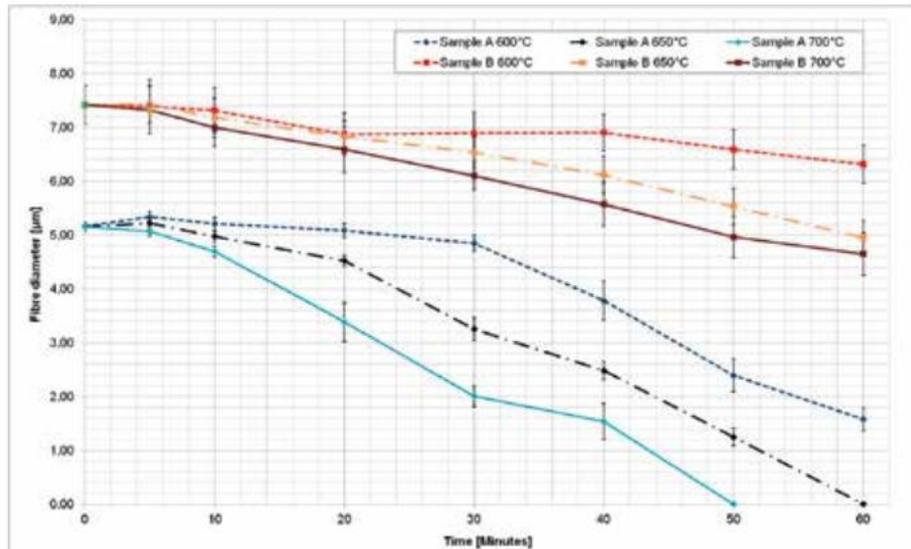
Bereits bei einer Auslagerungstemperatur im Ofen von 550 °C in Luft kommt es zur Oxidation der Kohlenstofffasern, beschleunigte Abbauraten sind ab etwa 600 °C feststellbar. In den Versuchen dünnten Fasern auf Durchmesser von  $< 3 \mu\text{m}$ , deren gesundheitliche Folgen kritisch zu überprüfen sind. Bei 700 °C geschieht dies bei bestimmten Fasern bereits innerhalb von 20 Minuten.

Aus den Messdaten wurden kinetische Arrhenius-Modelle abgeleitet, mit denen die Geschwindigkeit des Abbaus bzw. der Dünnung sowie die Emission „kritischer Fasern“ im Schadensfall abgeschätzt werden können. Die ermittelte Aktivierungsenergie der Fasern zum Abbau zeigt dabei eine große Bandbreite von etwa 40 bis zu 85 kJ/mol.

Abnahme des Durchmessers zweier Fasertypen bei unterschiedlichen Temperaturen

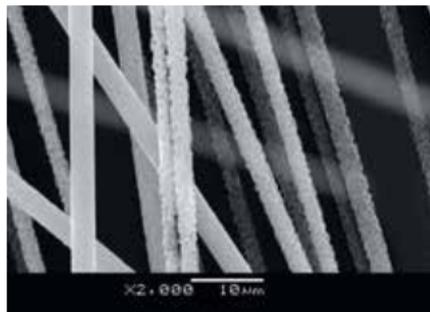
Künstlich geschädigte Fasern nach 20 min bei 740 °C, einige Fasern mit  $d < 3 \mu\text{m}$

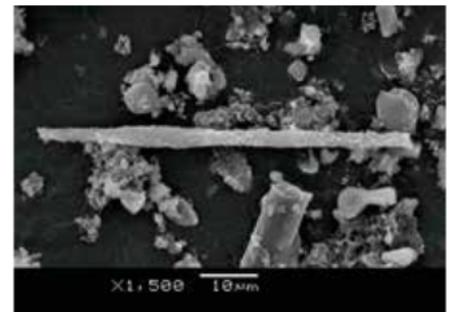
Hinsichtlich der Verbrennungstäube fand sich kein Faserstaub bei CFK, das mit einem Gasbrenner unter Laborbedingungen verbrannt wurde. Bei einem realen Schadensteil wurde dagegen eine Gesamtfaserkonzentration von ca. 5.000 Fasern /  $\text{m}^3$  geschätzt und zahlreiche gedünnte Fasern mit Durchmessern von  $< 3 \mu\text{m}$  nachgewiesen.

Stark geschädigte Fasern aus realem Brandfall
