- > Wissen schafft Fortschritt[®]
- » Klebelabor in der Praxis
- > Technische Mitteilung 20160810

GWP Gesellschaft für Werkstoffprüfung mbH

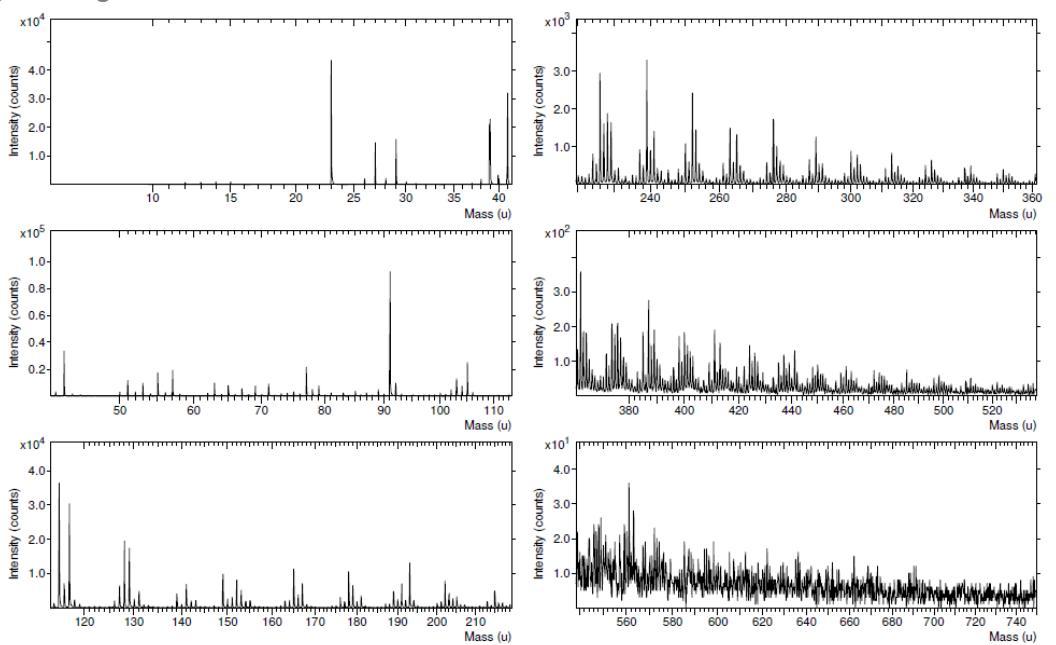
Abbildung 2.1: ToF-SIMS Ergebnisse der positiven Ionenpolarität für die n.i.O.-Styropor-Probe

Im Wesentlichen werden auf der enthafteten n.i.O.-Probe im Vergleich zur i.O.-Probe mit intakter Klebung folgende Elemente und Verbindungen nachgewiesen:

- Anorganische Ionen Na, CI, NH₄ (evtl. durch Fingerabdrücke)
- Aliphatische Kohlenwasserstoffe (evtl. Mineralöl)
- Silikonfragmente
- Sauerstoffhaltige Kohlenwasserstoffe (evtl. Fragmente des Weichmachers)
- Sulfate und Dodecylbenzolsulfonat (waschaktive Substanz).

An der Grenzschicht der enthafteten Klebung konnten mittels ToF-SIMS-Analyse in erhöhtem Maße Silikone detektiert werden. Diese sind auf der i.O.-Klebung in deutlichen geringen Mengen nachweisbar. Desweiteren wurden waschaktive Substanzen gefunden, die die Oberflächenspannung herabsetzen. Silikone können zu Haftungsproblemen führen. Als wahrscheinlichste Ursache für die vorliegenden Haftungsprobleme kann deshalb das Eindiffundieren von diesen in die Klebeschicht angesehen werden.

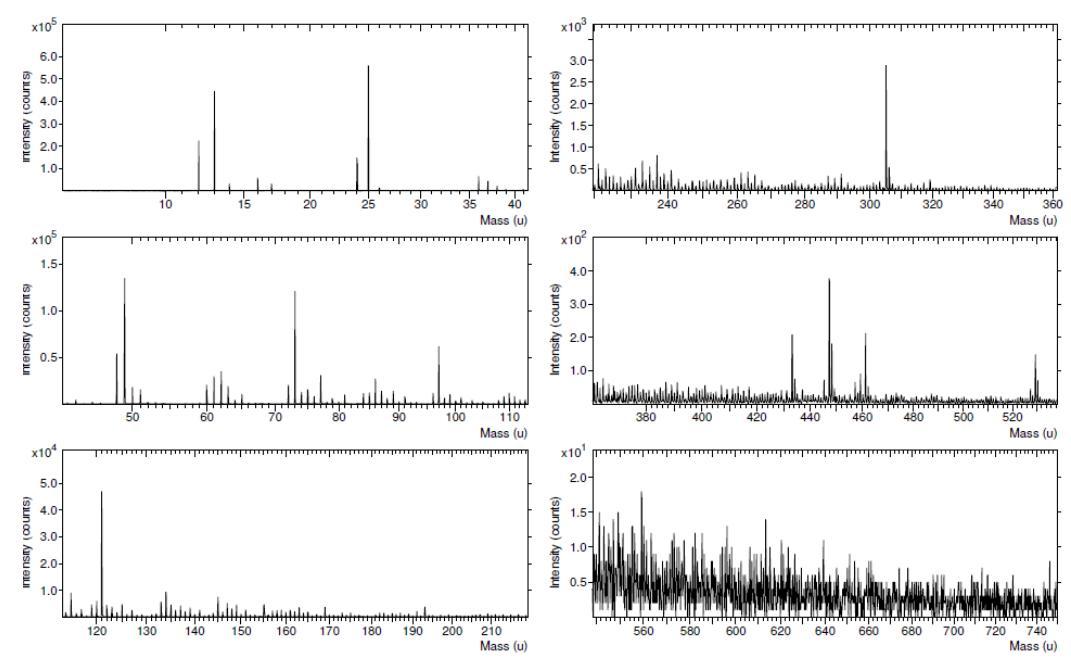
Abbildung 2.2: ToF-SIMS Ergebnisse der negativen Ionenpolarität für die n.i.O.-Styropor-Probe

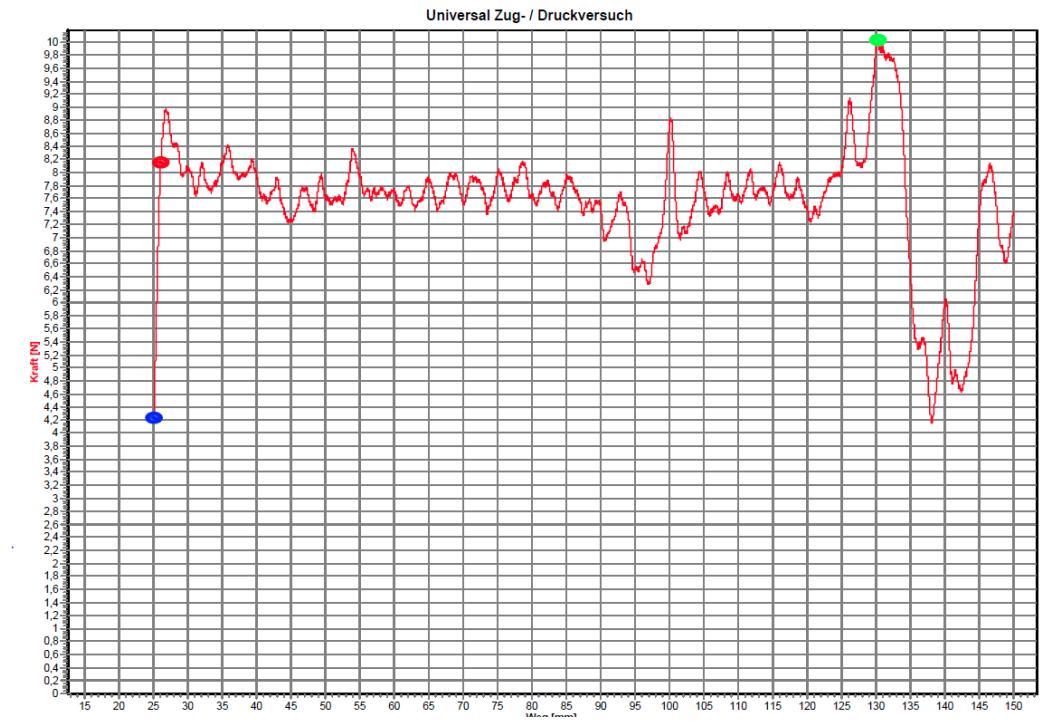
Abbildung 3.2: Kraft-Weg-Diagramm für Panzertape bei 75 °C Auslagerung. Es treten gröbere Schwankungen auf.

Indizien für ungleichmäßige Verteilung des Klebstoffes.

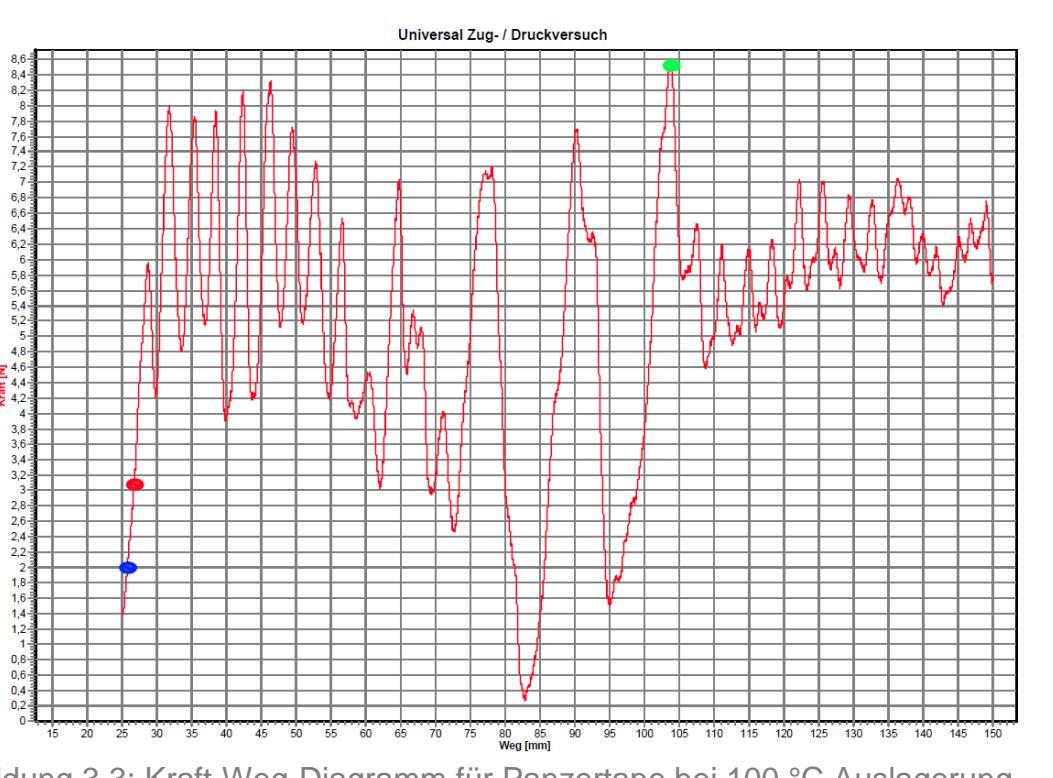
Abbildung 3.3: Kraft-Weg-Diagramm für Panzertape bei 100 °C Auslagerung. Es treten gröbere Schwankungen auf.

Indizien für ungleichmäßige Verteilung des Klebstoffes.

Das Panzertape zeigt nach Temperaturauslagerung keine Einbußen der Haftfähigkeit. Bei 100 °C Auslagerung sinkt die Klebkraft.

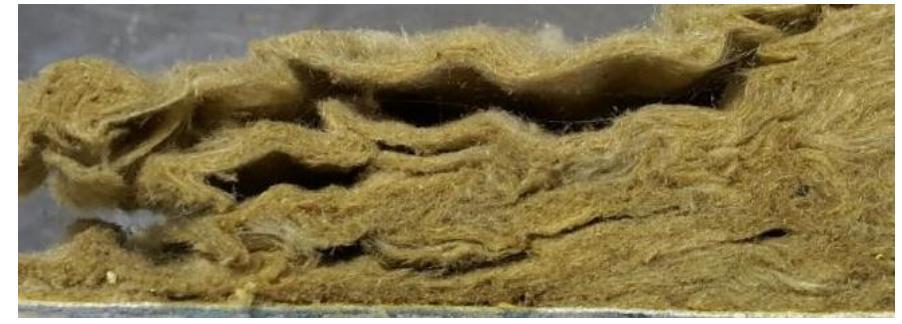
Bruchcharakterisierung: es delaminieren die Schichten innerhalb des Dämmstoffpakets meist in der Nähe des Vlieses, vereinzelt treten auch schräge Brüche auf, die durch fast die gesamte Höhe des Dämmstoffpaketes reichen (siehe Abbildung 4.1)

Abbildung 4.1: Delaminierung der einzelnen Schichten des Dämmstoffpakets beim Zugversuch

Das vorgefundene Schadensbild ist eine flächenhafte Delaminierung der Dämmungsmaterialschicht nahe der Kaschierung, ohne Dachbahnzerstörung. Auch die Klebung für sich ist unzerstört (Kohäsionsbruch der Dämmung, kein Adhäsionsbruch der Klebung), jedoch an einigen Stellen fehlerhaft.

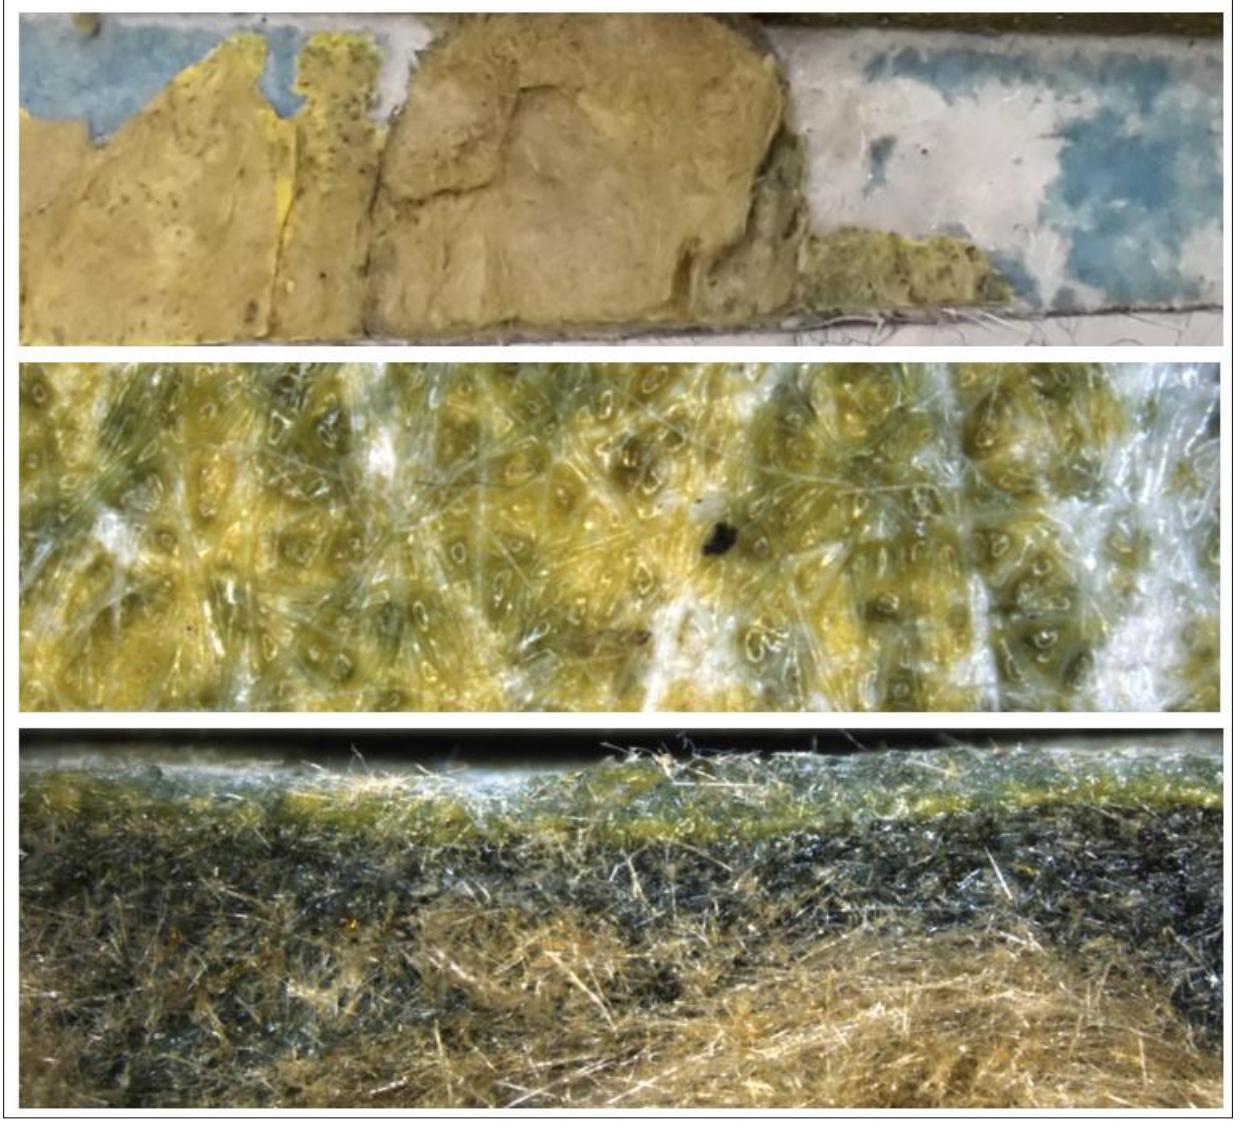
Abbildung 4.2 zeigt die tabellarisch aufgeführten Fehler anhand von Bildern der schadhaften Proben. In der Darstellung der weiß/gelben Dämmstoffvliesoberfläche (Abb. mitte) ist dabei zu erkennen, dass dort kein Klebstoff vorliegt. Dieser ist nicht, wie bei der i.O.-Verklebung, an der Oberfläche der Vlieskaschierung des Dämmstoffs verblieben ist, sondern durch diese hindurch in die Mineralwollschicht gesickert ist (Abb. unten).

Abbildung 4.2: Fehlerbilder: oben: Fehlermerkmale 1.1 - 1.3, Mitte: Fehlerbild 2.3, unten: Fehlerbild: 3.1

In dem Bereich, in dem die Vlieskaschierung der Dachbahn weiß vorliegt, erfolgte entweder kein Klebstoffauftrag oder kein ausreichender Andruck, wobei die Auswertung des Dämmstoffs keine Stelle zeigt, auf der kein Klebstoff aufgetragen wurde.

Zur Verklebung Dachbahn mit dem Dämmstoffpaket: ca. 15 % der Klebung ist fehlerhaft. Klebstoff wurde vollflächig gefunden, wobei sich Bahn und Vlies teilweise nicht verbanden. Eine Kombination der Fehler des Dämmstoffpakets und der Klebung ergibt, dass auf ca. 85 % der zerstörten Fläche das Dämmstoffpaket aufgrund einer zu geringen Abreißfestigkeit gerissen ist. Auf ca. 15 % der Fläche ist die Verklebung fehlerhaft, wobei entweder die Dachbahn nicht ausreichend angedrückt wurde, oder zum Zeitpunkt des (ev. zweiten) Klebstoffauftrags, der Klebstoff (der ev. ersten Auftragung) vollständig durch das Dämmstoffvlies hindurch gesickert ist und der Klebstoff (der ev. zweiten Auftragung) somit keine Haftung erzielen konnte.

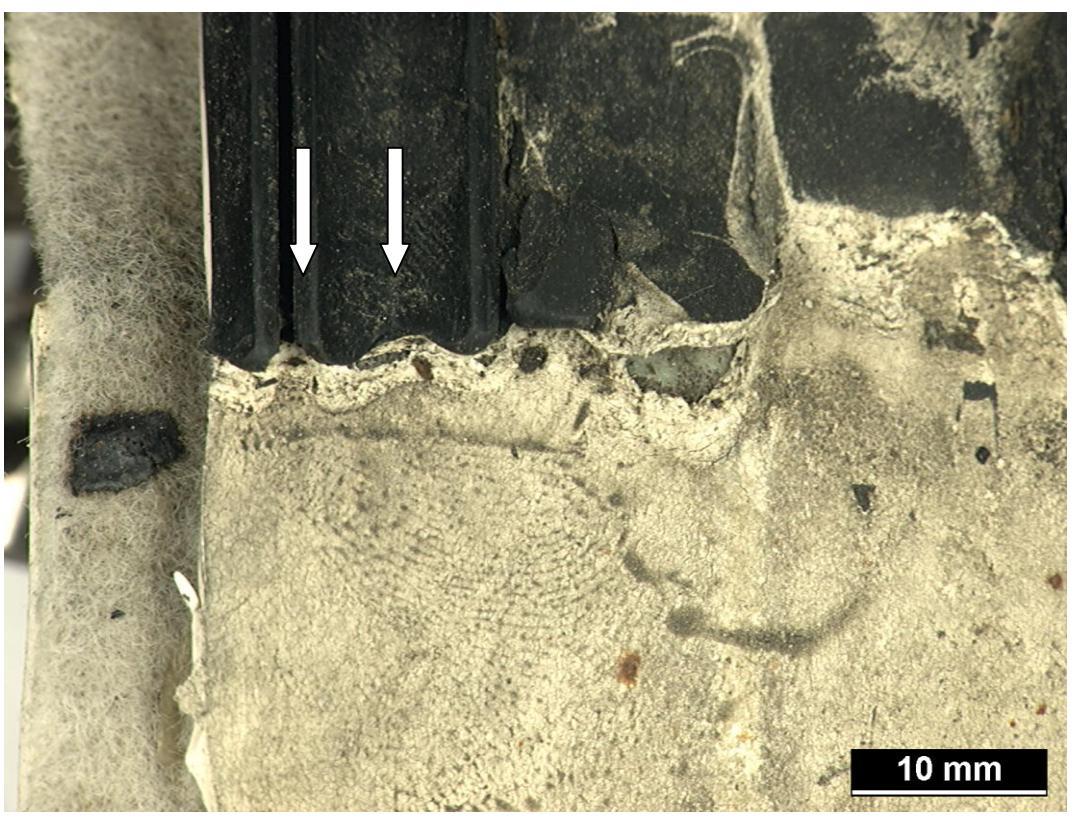
Eine lichtmikroskopische Analyse zeigt in den Rissbereichen, die an den Randbereichen des Klebstoffes zu finden sind, teilweise die Ausbildung von langen Fäden wie sie bei sehr duktilen Materialien auftreten (Abbildung 5.1).

Im Schnitt sind im Rissbereich stark abgerundete Einkerbungen zu erkennen, was ebenfalls auf sehr hohe Duktilität des gerissenen Materials hindeutet. Die Dicke der Dachbahn unterhalb des Klebstoffes beträgt bis zu 2,0 mm, während die Ursprungsdicke anhand des Neumaterials auf 1,6 mm bestimmt wurde. Diese Feststellung weist auf ein Aufquellen der Bahn unterhalb des Klebstoffes hin.

Abbildung 5.1: Makroskopaufnahme des Rissbereiches, die Pfeile markieren die zu erkennenden fadenförmigen Strukturen

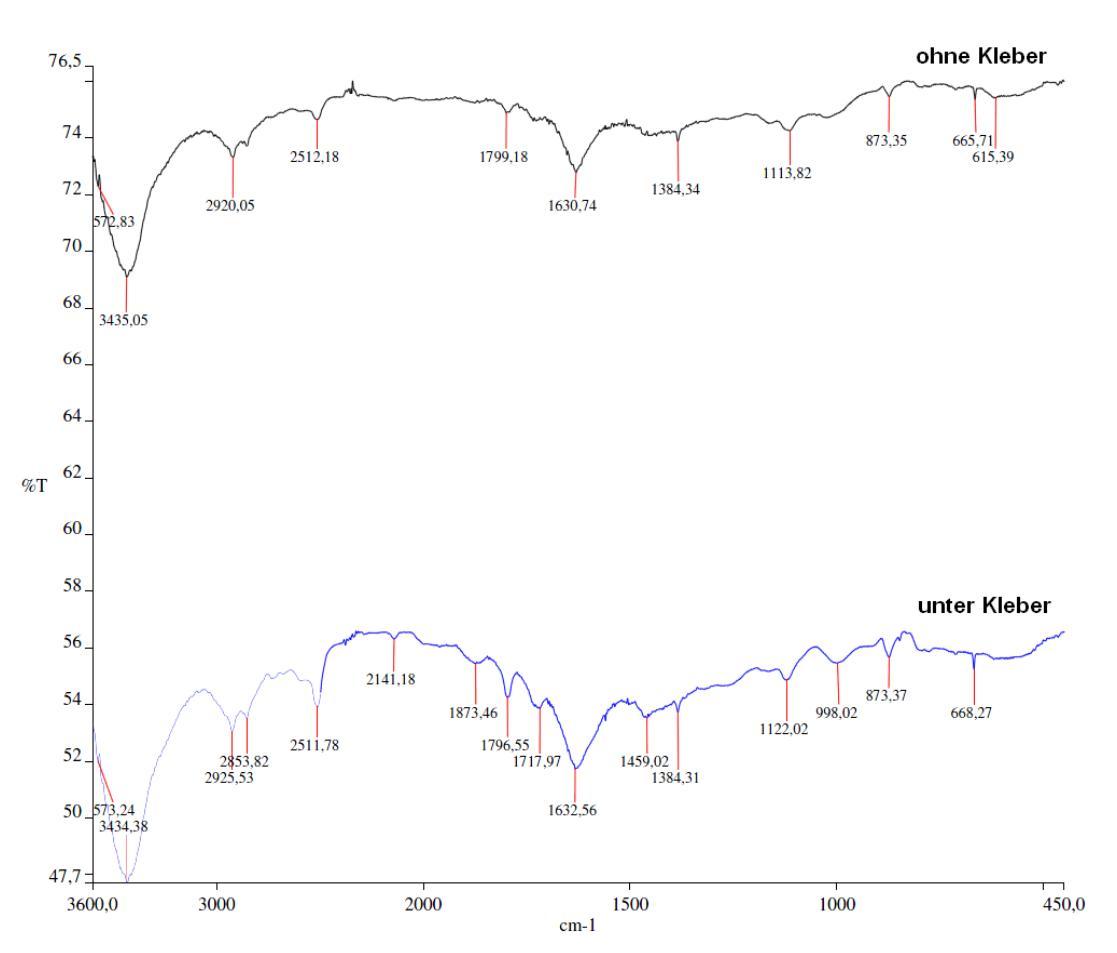
Die Spektren je zweier Proben, die unter der Klebstoffbahn entnommen wurden zeigen eine leichte Erhöhung des Peaks bei Wellenzahl 1459 der klebstoffbeeinflußten Proben (siehe Abbildung 5.2). Dieser Peak ist einer Deformationsschwingung der Methylgruppen zuzuordnen.

Abbildung 5.2: FTIR Spektren je einer Probe unter dem Klebstoff und außerhalb des Klebstoffbereiches. (Die etwas deutlichere Ausprägung der Peaks des unteren Spektrums beruht auf leicht unterschiedlicher Probendicke. Daher wurden bei diesem Spektrum einige zusätzliche Peaks erkannt, die auch im oberen Spektrum in Ansätzen zu erkennen sind.)

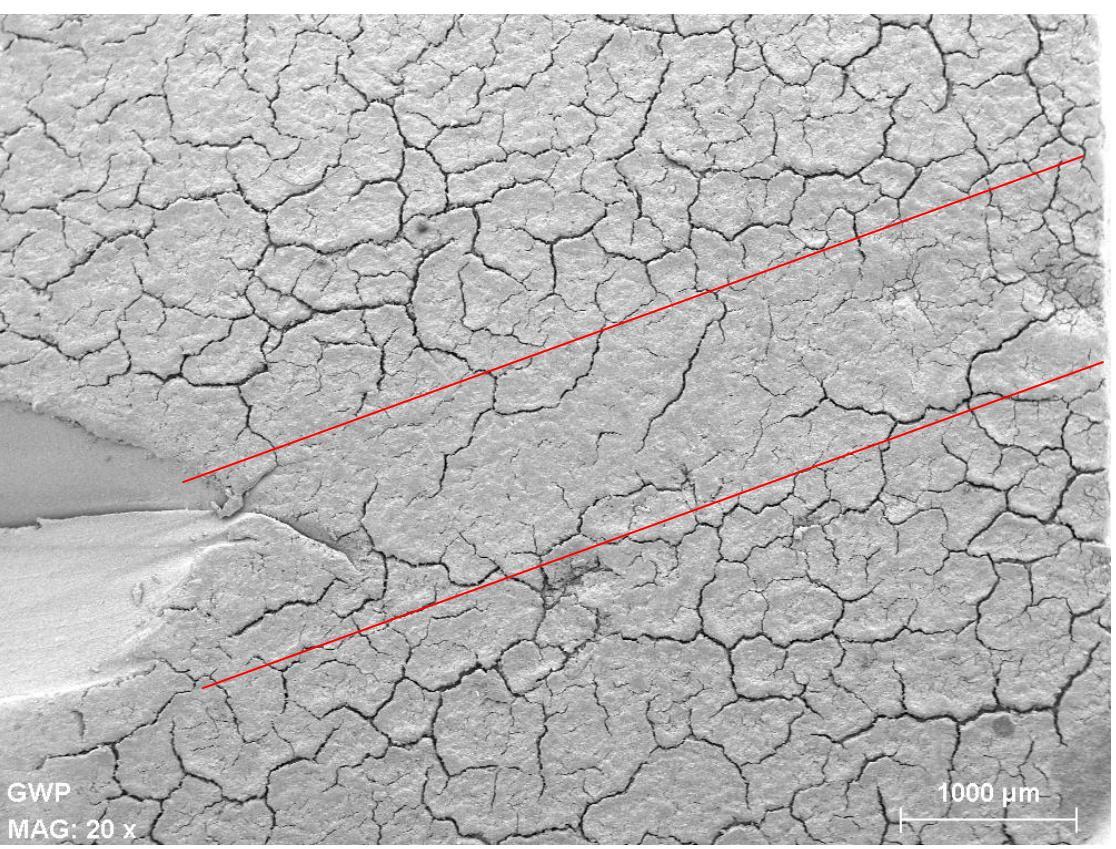
Abbildung 5.3 zeigt die auf den Dachbahnen mit bloßem Auge zu erkennenden hellen und dunklen Bereiche (außerhalb des Klebstoffbereiches) bei 20-facher Vergrößerung. Es sind deutlich weniger Risse im optisch (mit bloßem Auge) hell wirkenden Bereich zu erkennen, der durch zwei rote Linien sowie auf der linken Seite durch einen keilförmigen Einschnitt markiert ist.

Abbildung 5.3: REM Aufnahme der Dachbahnenoberfläche (20x). Der optisch hell wirkende Bereich ist durch die roten Linien eingefasst. Es sind hier deutlich weniger Risse erkennbar.

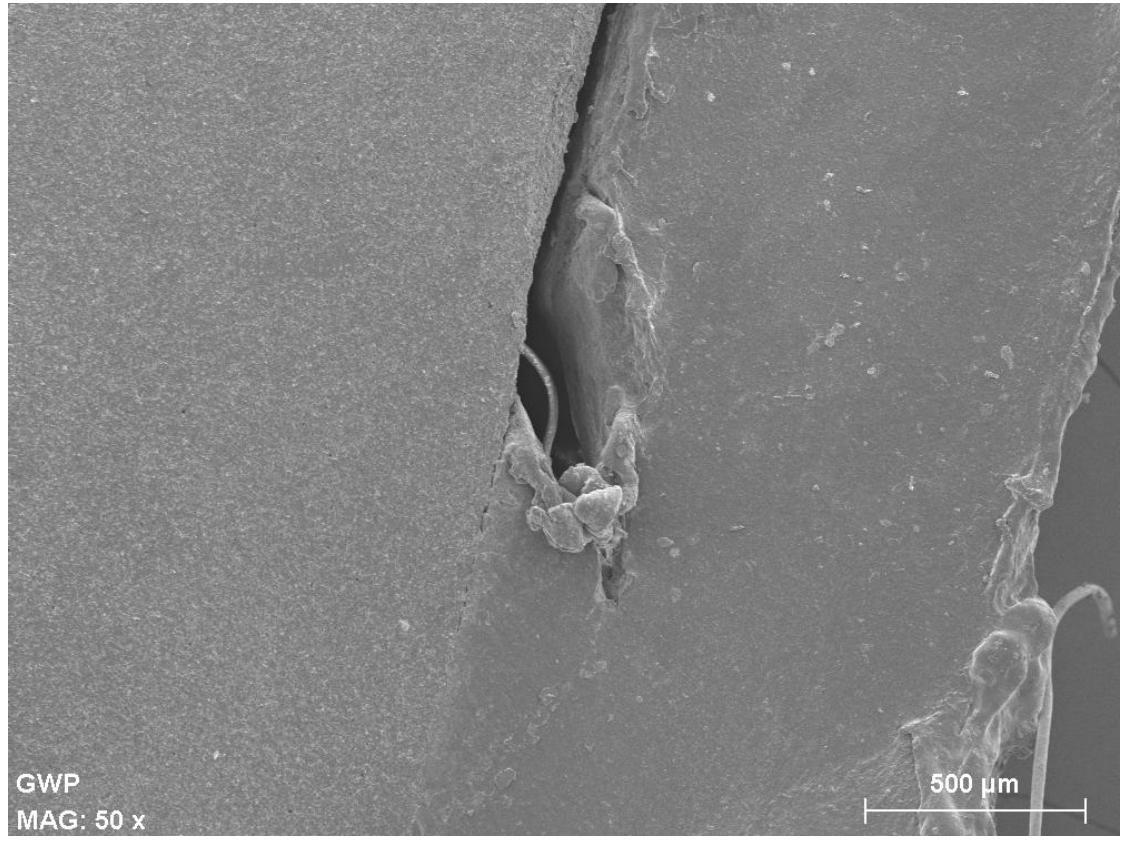
Abbildung 5.4 zeigt den Rissanfang am Klebstoffrandbereich im Querschnitt. Es sind deutliche Abrundungen an der Spitze des Risses zu erkennen.

Abbildung 5.4: Anfangsbereich eines Risses am Rande des Klebstoffes im Querschnitt

Nach den vorliegenden Ergebnissen liegt unterhalb des Klebstoffes eine erhebliche Veränderung der untersuchten Dachbahn gegenüber dem restlichen Bahnmaterial vor, die sich in einer mehrfach signifikant geringeren Härte sowie einem Aufquellen äußert. Eine FTIR Analyse des durch Klebstoff beeinflussten Materials ergab Unterschiede zum unbeeinflussten Material. Die Erweichungswirkung konnte in einem Simulationsversuch reproduziert werden, so dass kein Zweifel an einer direkten Verursachung der Erweichung durch den Klebstoff besteht.
