- › Wissen schafft Fortschritt®
- » **Eigenspannungsmessung:  
Tiefenverlaufsmessungen an einem  
Innenring eines Pendelrollenlagers**
- › Technische Mitteilung 20171206

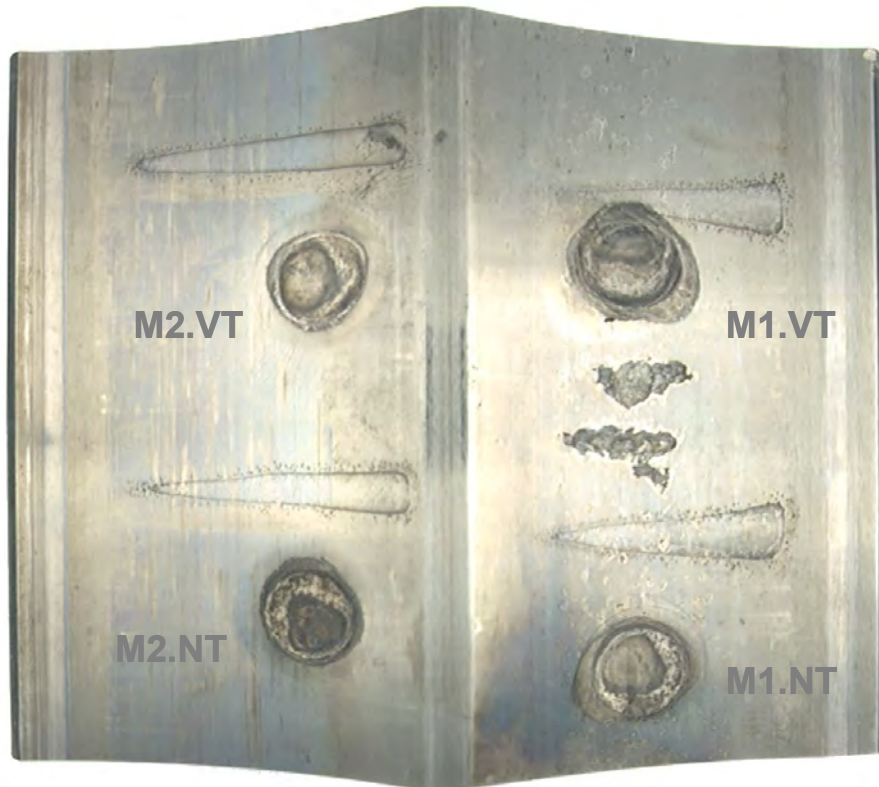
### **Bild 1: Makroaufnahme des Teilsegments aus dem Innenring**

Messtellen der Tiefenverlaufsmessungen:

M1.VT: Geschädigte Laufbahnseite, Messung vor dem Trennen

M1.NT: Geschädigte Laufbahnseite, Messung nach dem Trennen

M2.VT: Nicht geschädigte Laufbahnseite, Messung vor dem Trennen

M2.NT: Nicht geschädigte Laufbahnseite, Messung nach dem Trennen

Gemessen wurden die Spannungszustände in axialer und radialer Richtung. Zwischen jedem Messpunkt wurde das Material in definierten Einzelschritten in die Tiefe elektrolytisch abgetragen. Die Messungen erfolgten an den Stellen M1 und M2, sie sind im Bild 1 eingezeichnet.
