- > Wissen schafft Fortschritt[®]
- » Klebelabor in der Praxis
- > Technische Mitteilung 20160810

GWP Gesellschaft für Werkstoffprüfung mbH

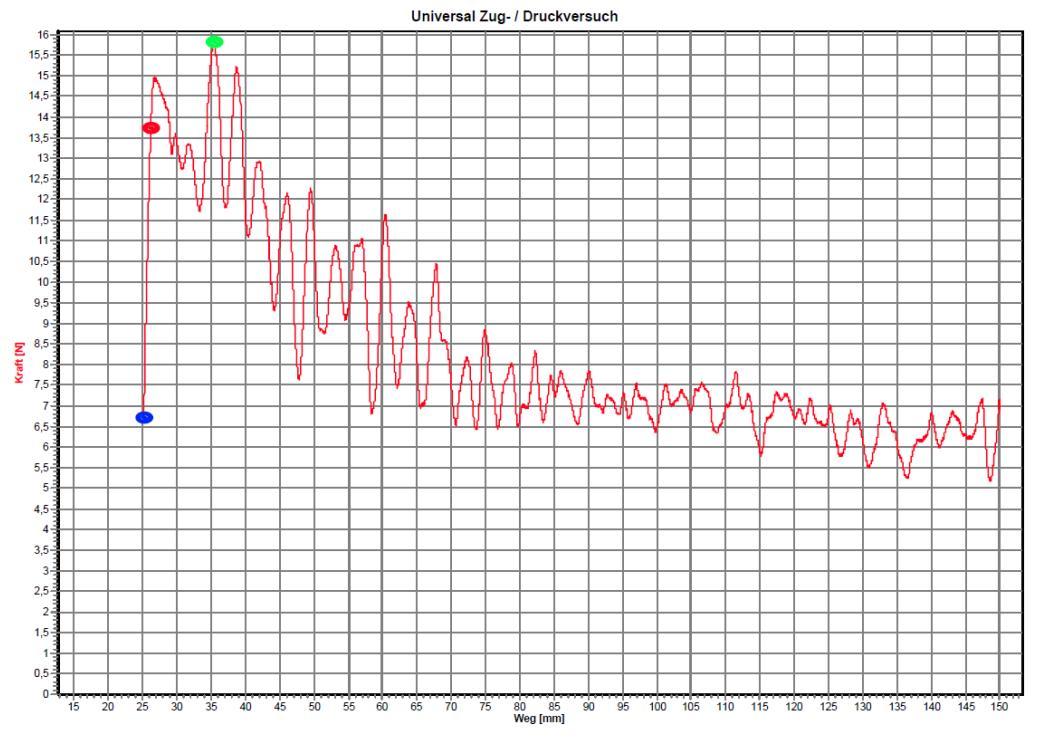
Abbildung 3.1: Kraft-Weg-Diagramm für Panzertape bei RT

1 1	0 0
Auslagerungstemperatur	F _{max} [N/cm]	F _{av} [N/cm]
50 °C	3,5	2,1
75 °C	2,9	1,9
100 °C	2,3	1,6

Tabelle 3.3: Klebkraft von Panzertape nach Temperaturauslagerung
